2. Predmet posúdenia

Na základe výsledkov súťaže a následnej Zmluvy o dielo je spracovaný Statický posudok na overenie únosnosti nosných konštrukcií základnej školy na Plickovej ulici a posúdenie vhodnosti objektu na využitie priestorov pre účely archívu Mestského múzea mesta Bratislavy.

4.2 Popis nosnej konštrukcie objektu bývalej ZŠ Plickova

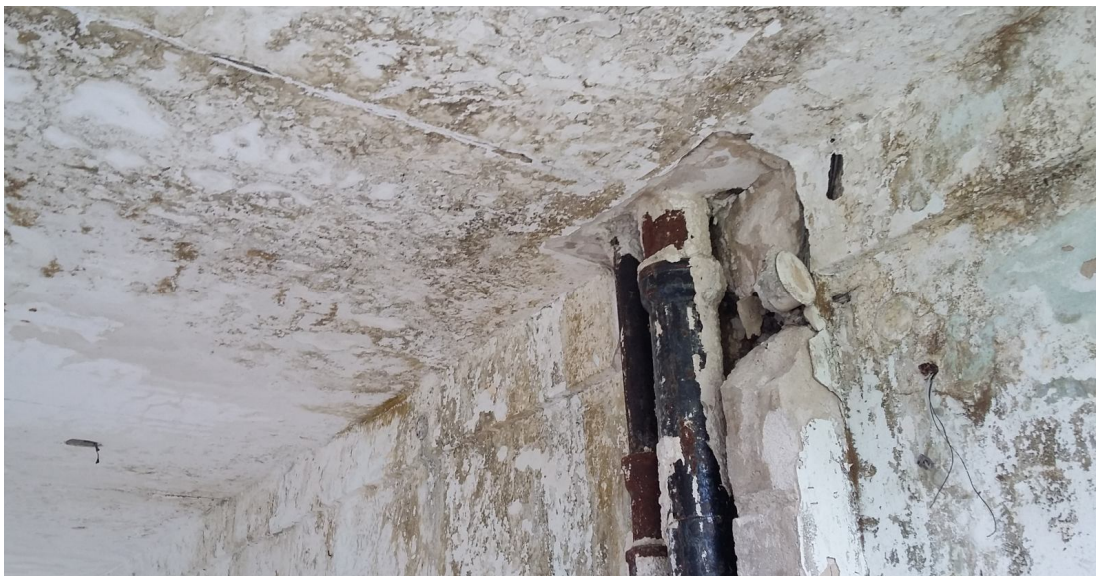
Poškodenie dlhodobým zatekaním okolo strešných zvodov – skorodované výstuže stropných dosiek

- nezaliate kotevné výstuže v styku stĺp – priečla
- skorodované výstuže stropných dosiek po zatekaní

Tieto nedostatky majú zásadný vplyv na tuhosť stykov nosných prvkov a tým aj tuhosť objektu ako celku. Výstuž stropných dosiek v mieste zatekania je výrazne skorodovaná, jedná sa najmä o dosky v pravom krídle dilatáčného celku č. 1.

Stropné dosky so skorodovanou výstužou (v pravom krídle dilatačného celku č. 1) je potrebné vybrať a nahradiť novými železobetónovými stropmi, prípadne oceľovými nosníkmi s trapézovými plechmi a betónovou zálievkou.

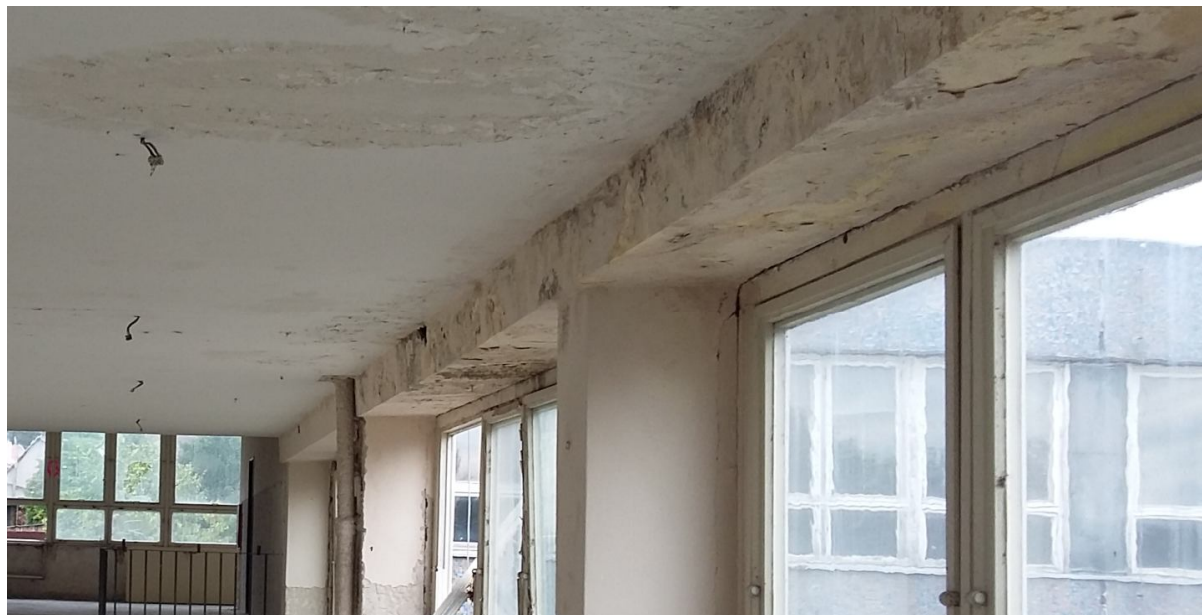
Poškodenie zatekaním cez strešnú izoláciu – skorodovaná výstuž priečlí

- zdeformované preťažené stropy v krčkoch nad schodiskami
- zdeformované preťažené stropy v administratíve na 3.NP
- skorodované obnažené výstuže priečlí a stĺpov
- rozdrvené zhlavia stĺpov pod priečlami

Obnažené výstuže priečlí a stĺpov budú mechanicky očistené natreté antikoróznymi nátermi so zvýšenou príľnavosťou a takto ošetrené miesta budú opatrené sanačnou maltou s pevnosťou minimálne 20 MPa. Obdobným spôsobom budú ošetrené rozdrvené zhlavia stĺpov.

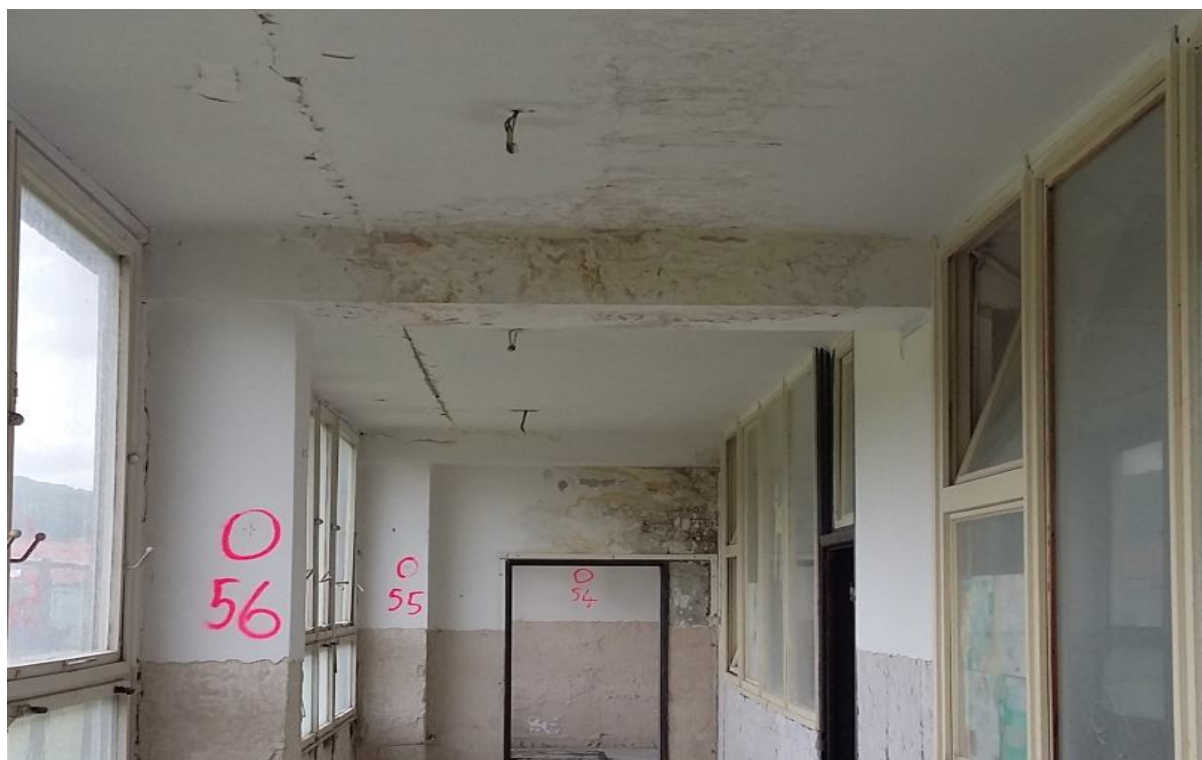
Poškodenia zatekaním cez strešnú izoláciu - skorodovaná výstuž priečlí

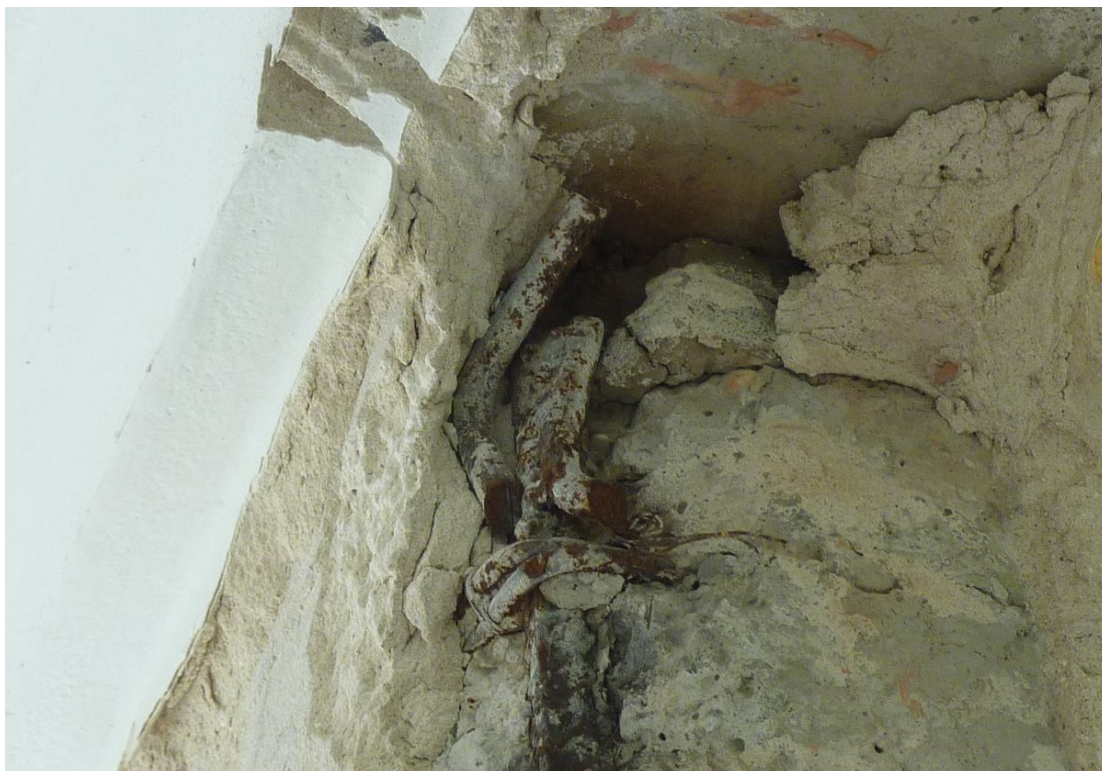
Pri detailnej obhliadke stykov jednotlivých prvkov nosných rámov boli zistené nedostatky v ich realizácii. Neboli dodržané predpísané postupy, v stykoch stĺpov a priečlí sú nedostatočné alebo chýbajúce betónové zálievky, kotvenie výstuže je realizované neprofesionálne, pomocou úpalkov výstuže.

Detail styku stĺp – priečľa, rozdrvená styčná plocha, neodborné kotvenie

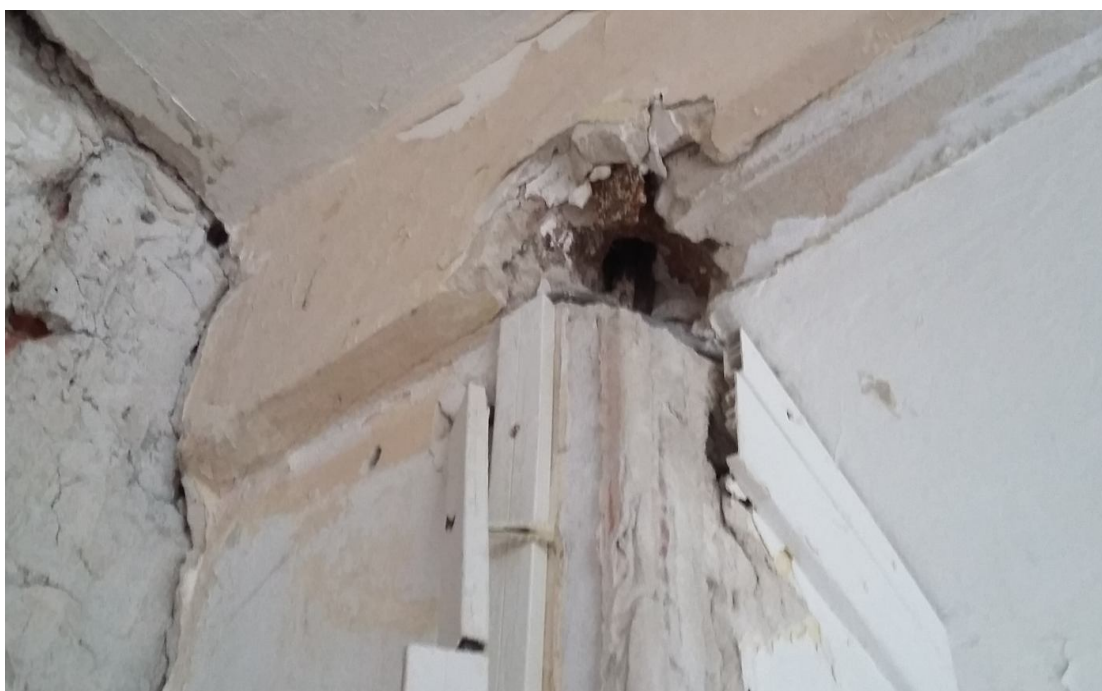
Detail styku stĺp – priečľa, kotevná výstuž je bez betónovej zálievky

V rámci rekonštrukcie objektu je potrebné v mieste stykov stĺp – priečľa odstrániť omietky a vyvrtaným otvorom v stropnej doske zospodu overiť zaliatie dutiny v priečli. Nevyplnené dutiny okolo kotevných výstuží je potrebné zainjektovať sanačnou hmotou s pevnosťou minimálne 20 MPa.

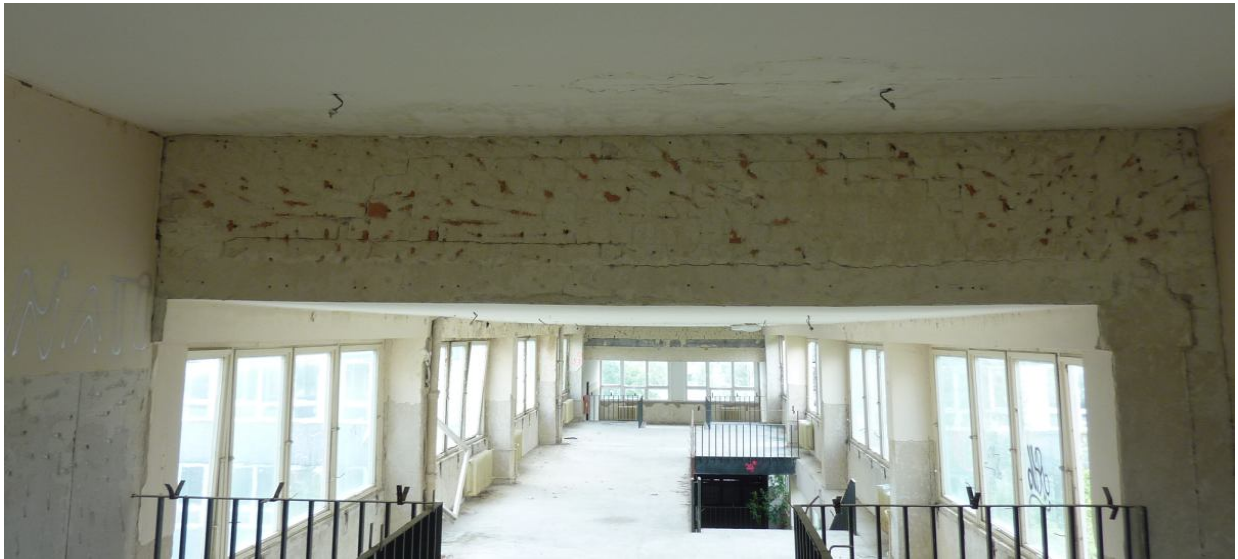
Nesprávny návrh konštrukčno-statického riešenia sa prejavil tiež v krčkoch, v miestach výškových zmien, kde boli na okraje stropných panelov osadené schodiskové stienky s doskou (chodba pri schodisku). Podobne je to v administratívnom priestore 3.NP, kde priťaženie okraja dosky stenou spôsobilo nadmerné priehyby dosky s následnými poruchami vo forme zvislých trhlín.

Priehyb od nadmerného pritaženia okraja stropnej dosky – krčok (dil. celok 4)

Stropy dotvarovali do deformácie, ktorá nie je zlučiteľná s normovými hodnotami. Tvar je dnes už skonsolidovaný, preto navrhujeme len zosilnenie okraja dosiek bez dvíhania do pôvodnej polohy. Zosilnenie bude pomocou oceľových valcovaných profilov, ktoré je potrebné priložiť z boku k doskám a po predopnutí prikotviť. Podchytené miesta môžu byť obalené sádrokartónovými doskami a vymaľované.

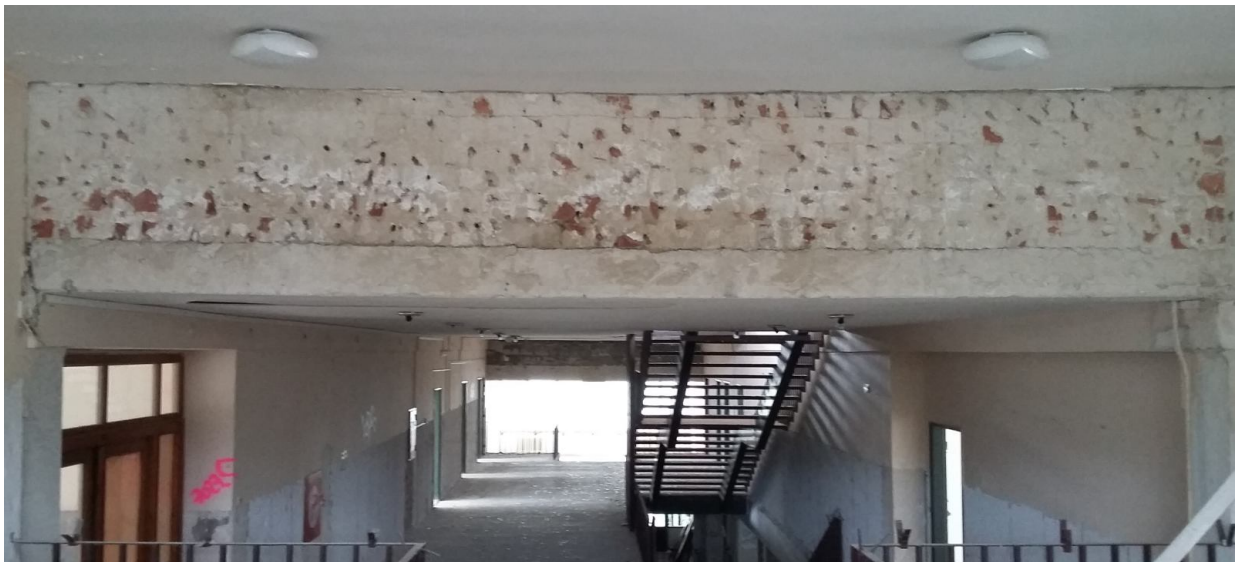
Priehyb od nadmerného pritaženia okraja stropnej dosky – krčok (dil. celok 3)

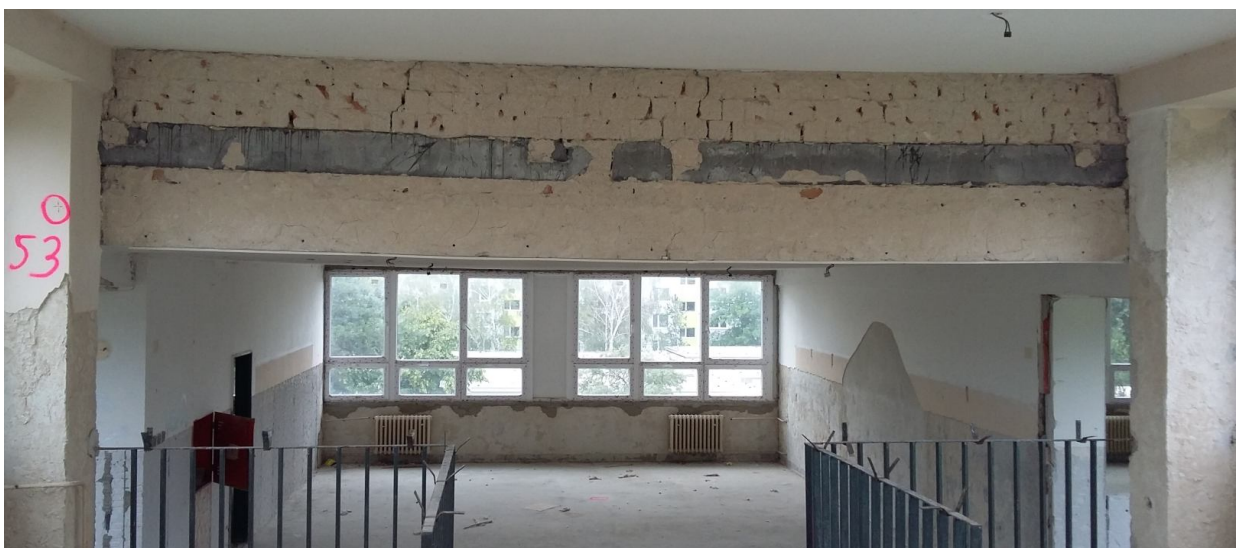
Priehyb od nadmerného pritaženia okraja stropnej dosky – krčok (dil. celok 3)

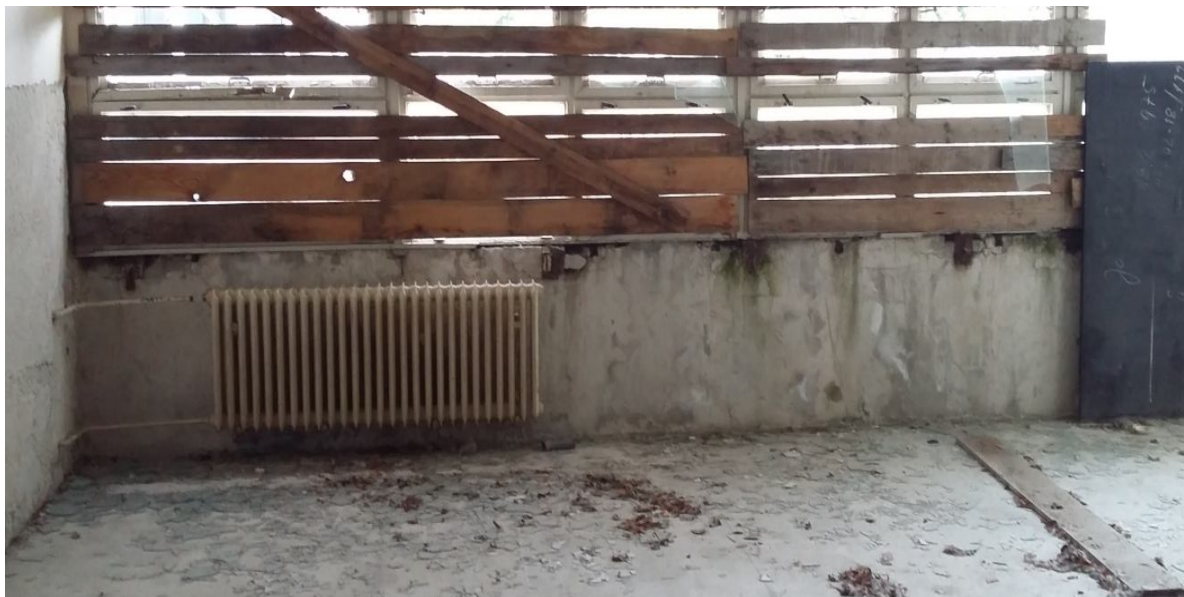
Na objekte sú porozbíjané výplne okien, cez ktoré zateká. Zatekanie sme dokumentovali tiež na viacerých miestach pod stropmi horných podlaží. Strešný plášť a strešné dažďové vpuste sú poškodené a lokálne nefunkčné.

Poškodenia zatekaním cez rozbité okno

Poruchy tejto skupiny budú ošetrené v rámci bežných stavebných, murárskych a maliarskych prác. Doporučujeme kompletnú rekonštrukciu strešného plášťa vrátane nových klampiarskych výrobkov, nové omietky a maľovky v interiéroch a výmenu okenných výplní.

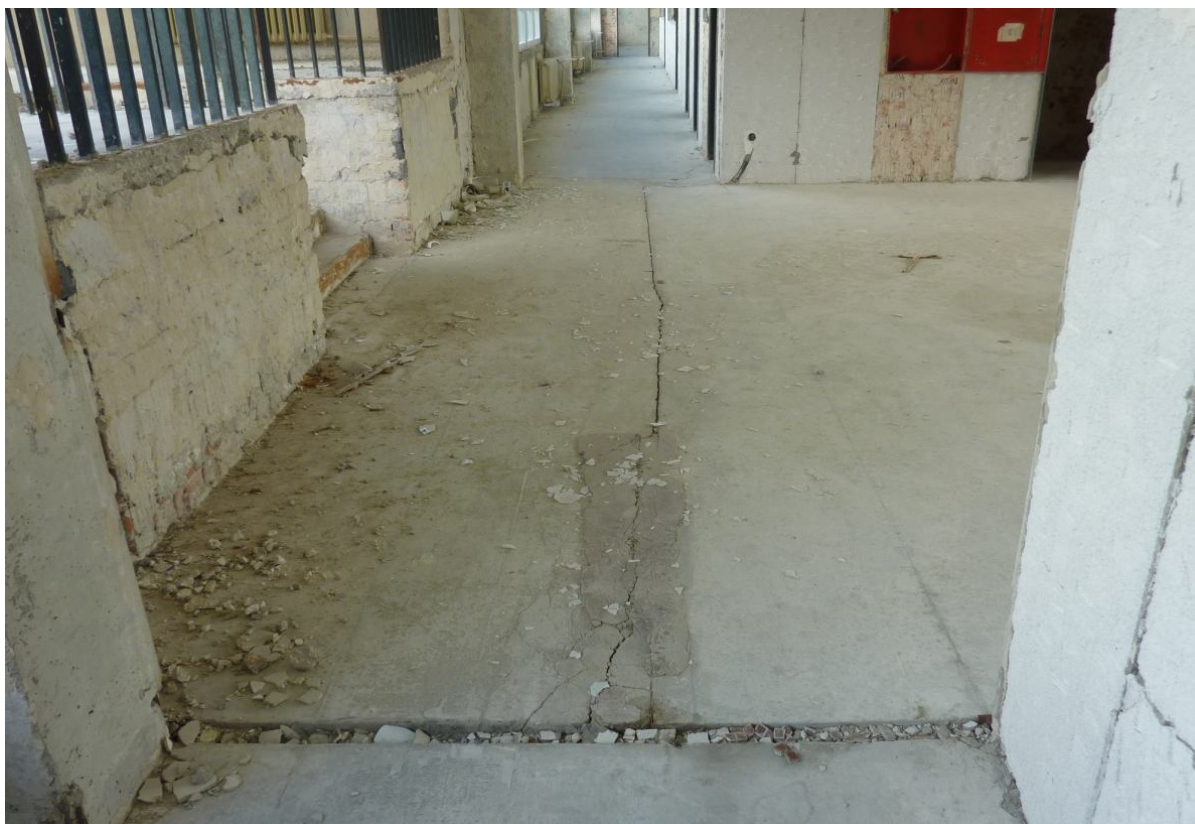
Trhlina v styku panelov – dôsledok nadmerného priehybu okraja dosky (viď predošlé obrázky)

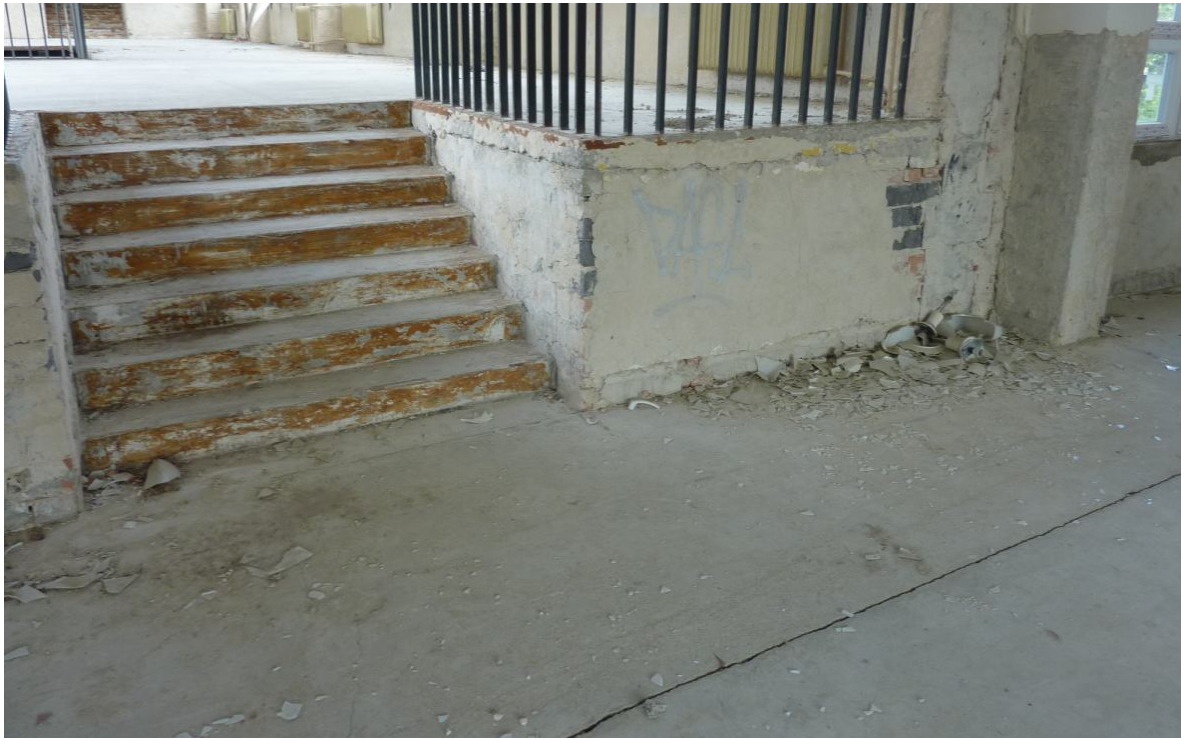
Trhlina v styku panelov – dôsledok nadmerného priehybu okraja dosky (viď predošlé obrázky)

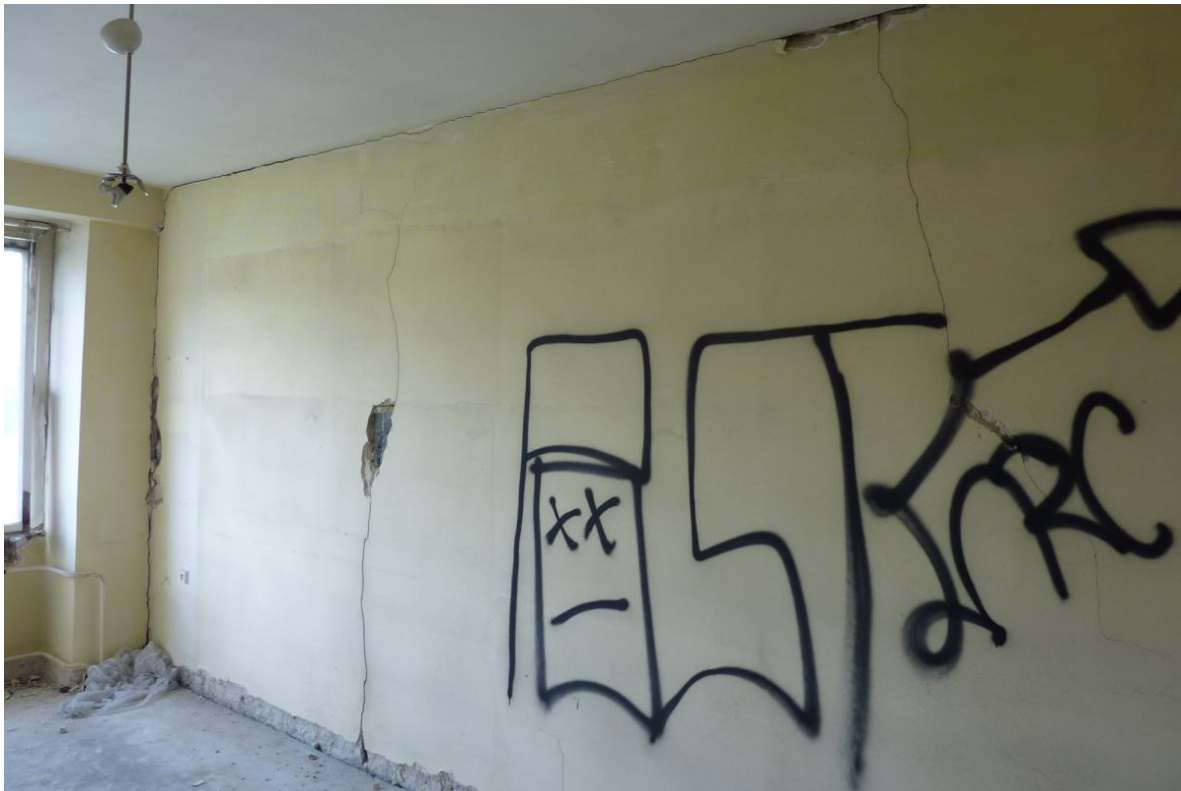
Trhliny v stene - osadená na okraji stropnej dosky v dilatácii (dôsledok priehybu dosky)

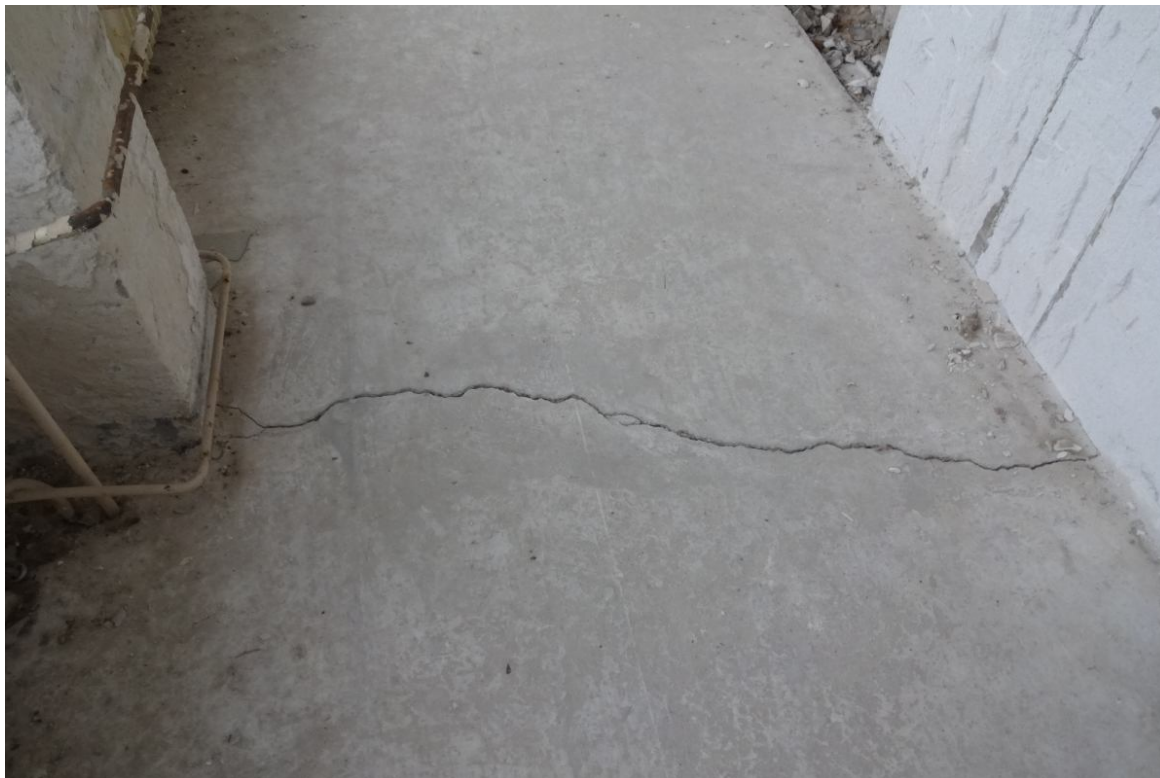
Trhlina v podlahe

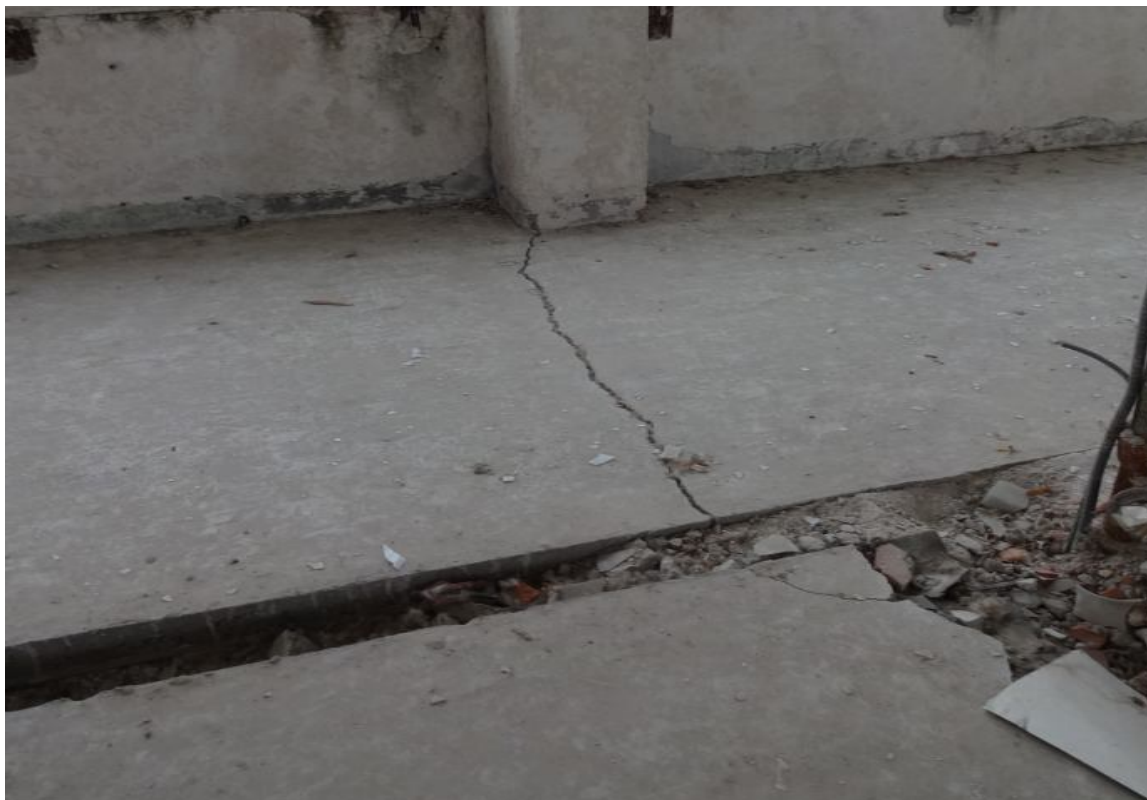
Trhlina v podlahe

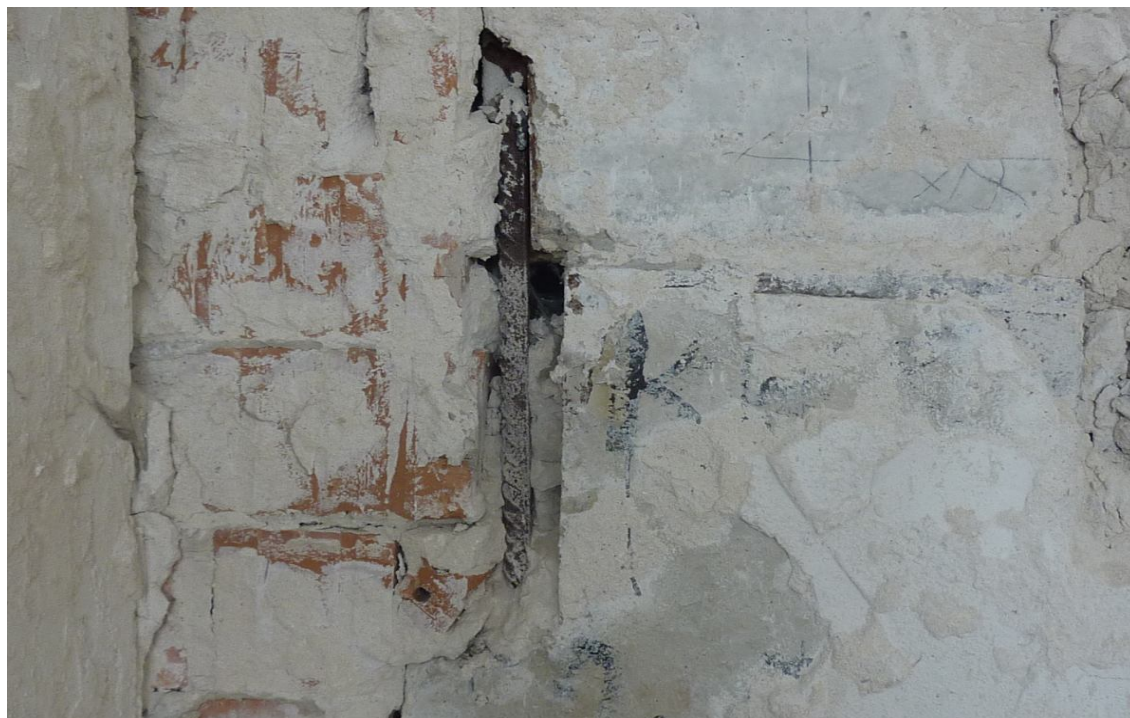
Obnažená výstuž stípa, bez betónovej zálievky
