2. Predmet posúdenia

Na základe výsledkov súťaže a následnej Zmluvy o dielo je spracovaný Statický posudok na overenie únosnosti nosných konštrukcií základnej školy na Plickovej ulici a posúdenie vhodnosti objektu na využitie priestorov pre účely archívu Mestského múzea mesta Bratislavy.

4.2 Popis nosnej konštrukcie objektu bývalej ZŠ Plickova

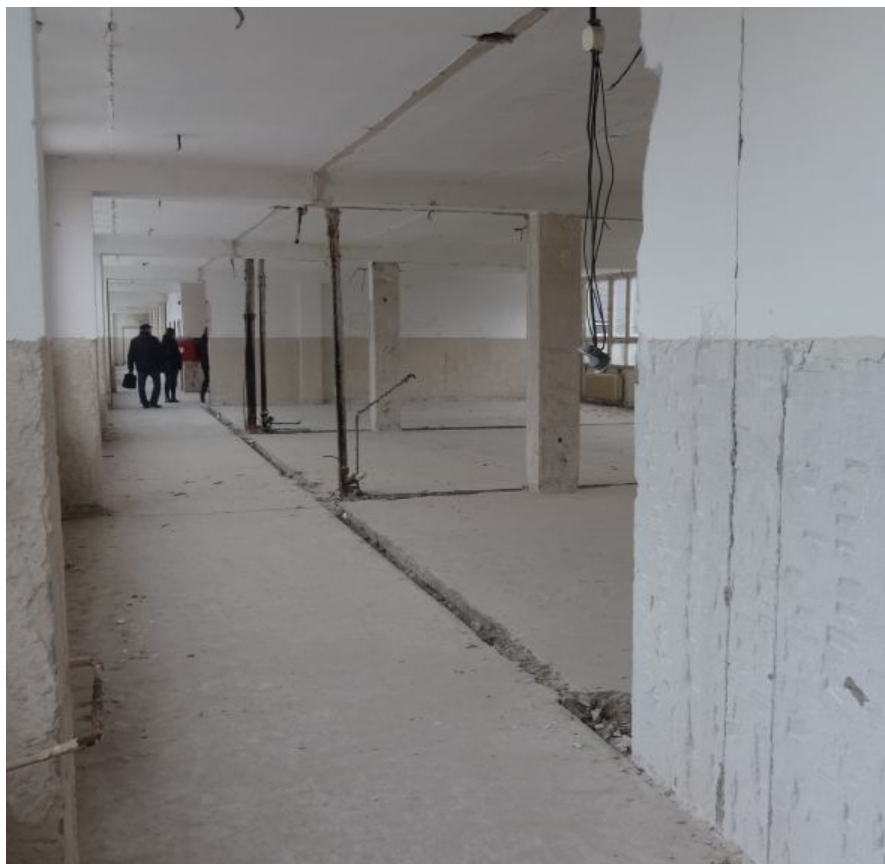
Nakoľko modul 4,20 m nie je typový pre montovaný skelet MS-RP, rámová vložka v module 4,20 m bola vyrobená v atypickom rozmere.

Pohľad na atypický modul 4,20 m

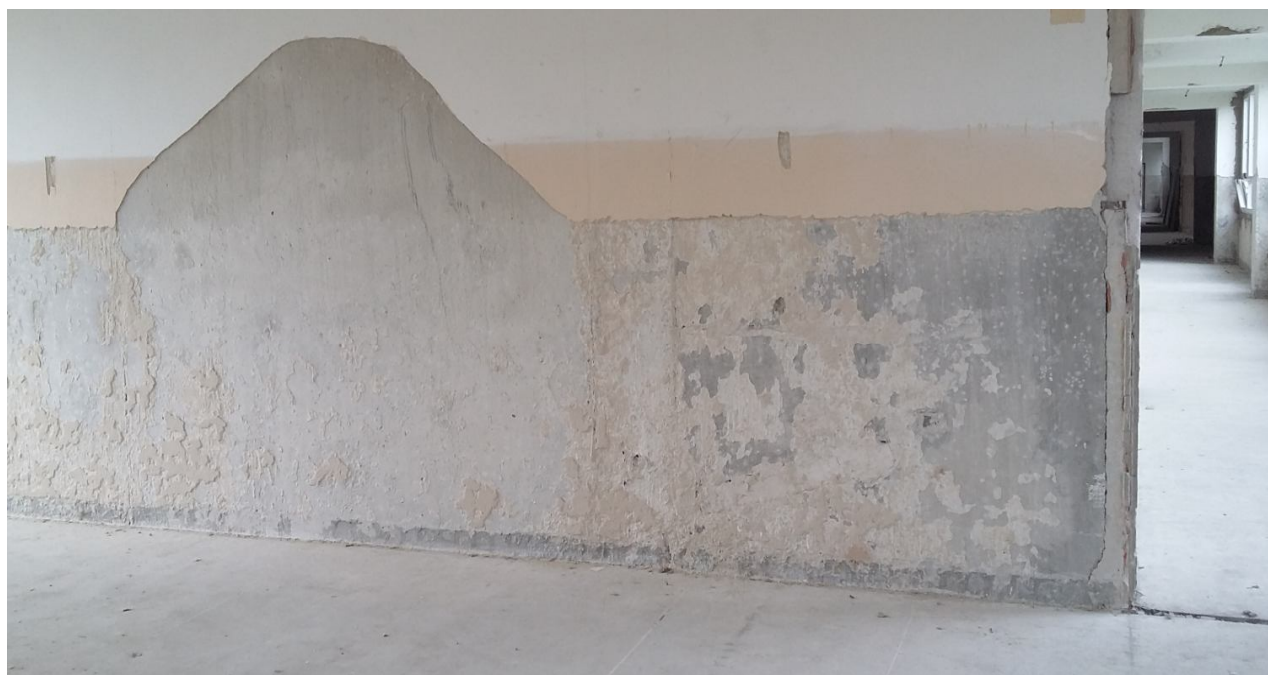
Stužujúca betónová stena

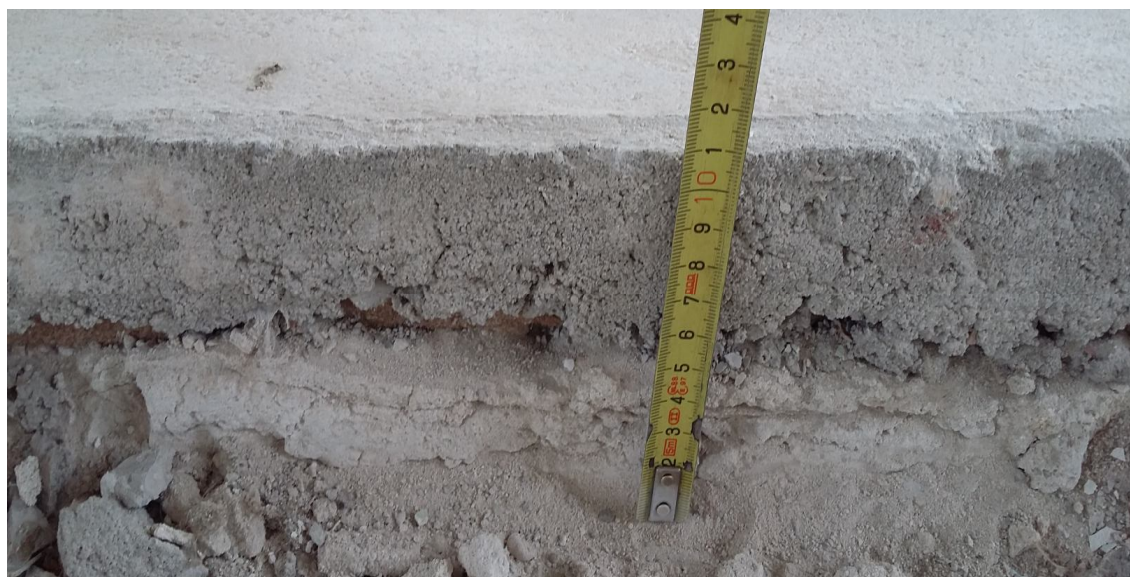
Skladba podlahy :

- mazanina 50 mm
- lepenka
- hobra 10 mm
- perlitbetón 50 mm

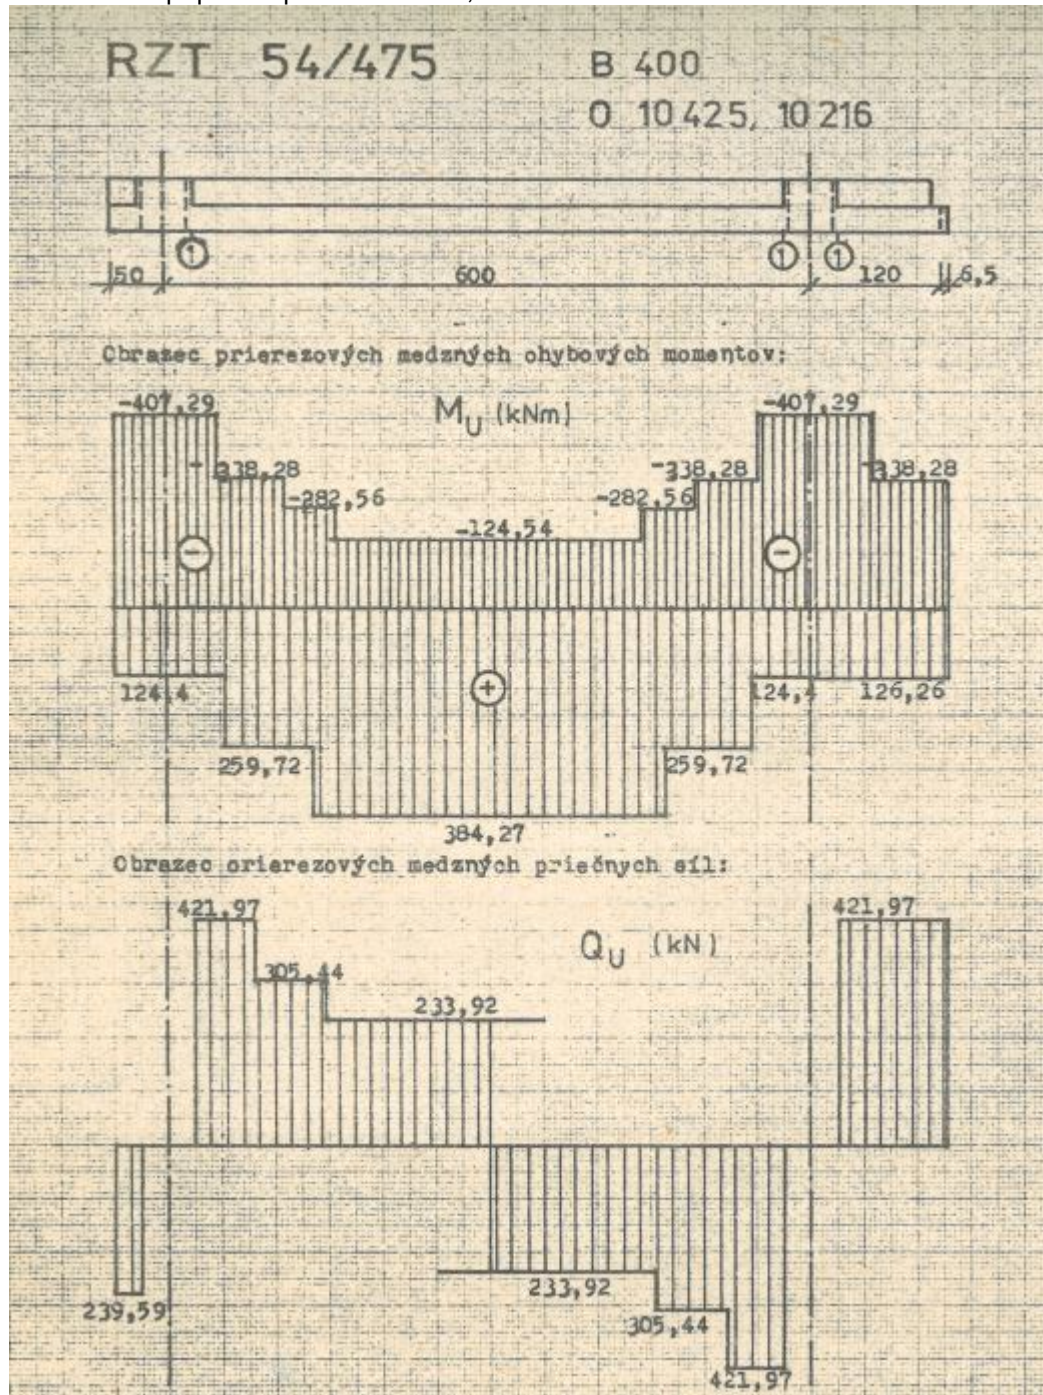
Medzné ohybové momenty a priečne sily

Na základe preskúmania typového podkladu MS-RP a posudzovaného objektu bývalej školy je predpokladané označenie priečle s rozponom 6,0 m (+konzola) - RZT 54/475. Podľa pôvodného statického výpočtu je maximálny moment únosnosti v strede rozpätia +384,27 kNm, resp. v mieste podpory -407,29 kNm a maximálna prípustná priečna sila 421,97 kN.

Z porovnania medzných ohybových momentov a priečných síl s vnútornými silami na modeli typického rámu dilatačného celku 1 a 2 vyplýva, že momenty únosnosti a priečne sily na posudzovanej priečli s konzolou nie sú prekročené ani pri užitom zaťažení 2,5 kN/m², ani pri zaťažení 3,0 kN/m² a na tieto zaťaženia vyhovuje.

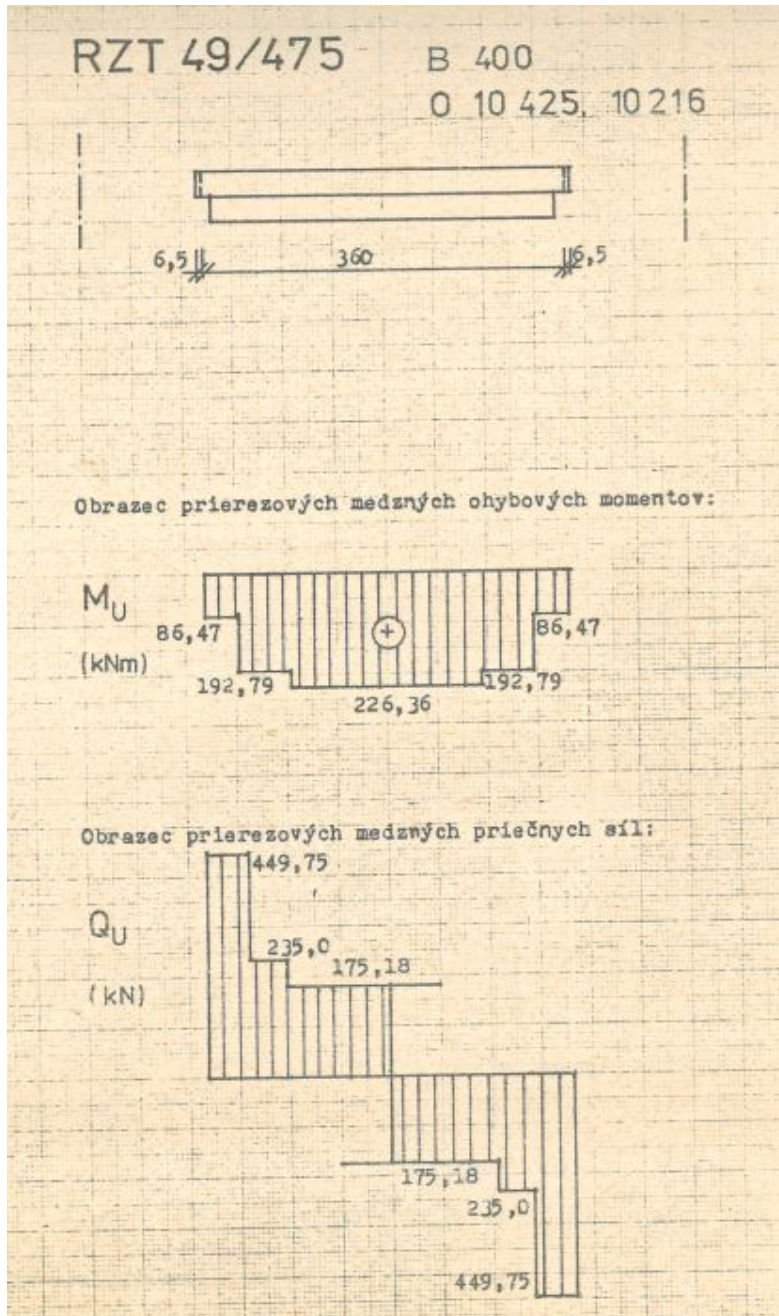
Medzné ohybové momenty a priečne sily

Na základe preskúmania typového podkladu MS-RP a posudzovaného objektu bývalej školy je predpokladané označenie rámovej vložky - RZT 49/475. Podľa pôvodného statického výpočtu je maximálny moment únosnosti v strede rozpätia +226,36 kNm a maximálna prípustná priečna sila 449,79 kN.

Z porovnania medzných ohybových momentov a priečných síl s vnútornými silami na modeli typického rámu dilatačného celku 3 vyplýva, že momenty únosnosti a priečne sily na posudzovanej rámovej vložke nie sú prekročené pri užitom zaťažení 2,5 kN/m², ani pri zaťažení 3,0 kN/m² a na tieto zaťaženia vyhovuje. Na rámových priečľach je možné analogicky uvažovať, že na užité zaťaženie 2,5 aj 3,0 kN/m² vyhovujú.

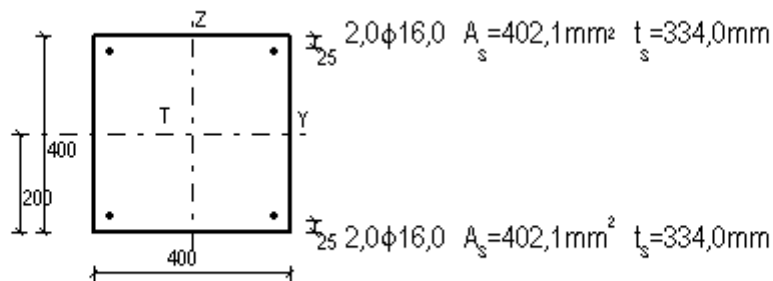
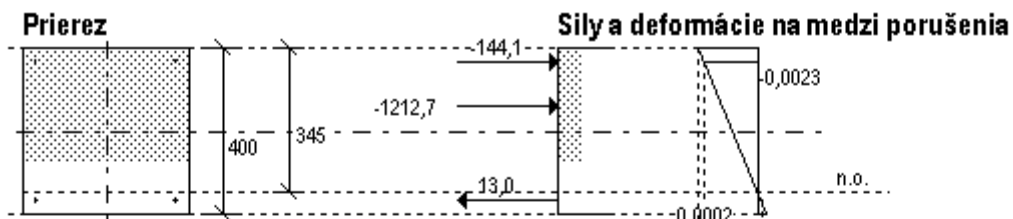
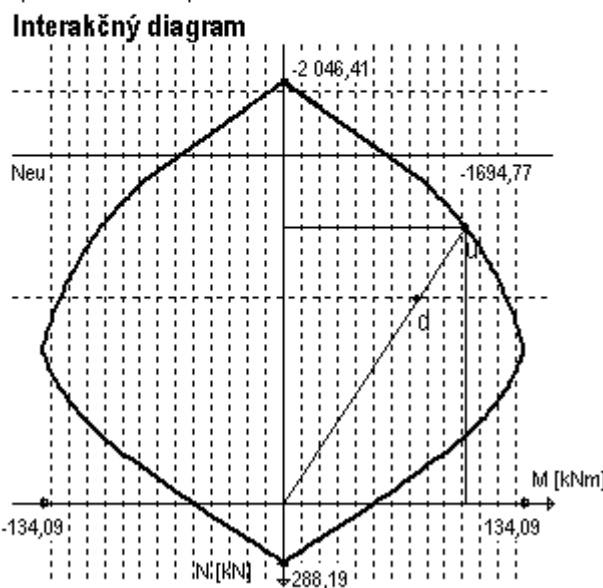
Využitie: 73,82%
 $N=-992,00 \text{ kN}$ $M=48,00 \text{ kNm}$
 $N_d=-992,00 \text{ kN}$ $M_d=74,91 \text{ kNm}$
 $N_u=-1343,79 \text{ kN}$ $M_u=101,48 \text{ kNm}$
 $\mu_{st}=0,003$ $\mu_{sc}=0,003$
 Stupeň vyžutovania vyhovuje!

Prierez vyhovuje !

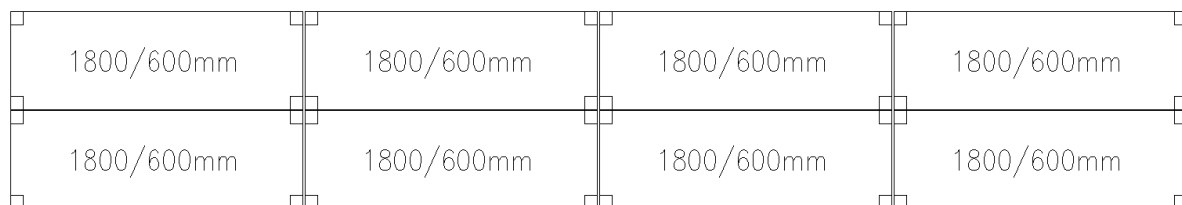
Schéma uvažovaného rozmiestenia regálov :

- uvažované zaťaženie 5,0 kN/m²
- uvažovaný regál 600 x 1800 mm (nožička 60 x 60 mm)
- podlahová doska hr. 150 mm
- betón triedy (odhad) B15 (C12/15)

Sila v mieste nožičiek $F = 4 \text{ ks} \cdot (1,8 \cdot 0,6 \cdot 5,0 \text{ kN/m}^2 / 4) = 5,4 \text{ kN}$

Únosnosť v pretlačení $u_1 = (2 \cdot 0,06 + 2 \cdot 0,15/2) \cdot 4 = 1,08 \text{ m}$
 $Q_{bu} = 0,42 \cdot h \cdot R_{btd} \cdot u_1 = 0,42 \cdot 0,15 \text{ m} \cdot 750 \text{ kPa} \cdot 1,08 \text{ m}$
 $\underline{Q_{bu} = 51,0 \text{ kN}} \rightarrow \underline{\text{Vyhovuje}}$
