MESTSKÁ ČASŤ BRATISLAVA-RAČA

Materiál na rokovanie komisie finančnej a majetkovej Miestneho zastupiteľstva MČ Bratislava-Rača konané dňa 02.09.2019

Informatívny materiál k riešeniu havarijného stavu podlahy v školskej kuchyni v Materskej škole, Tbiliská 2

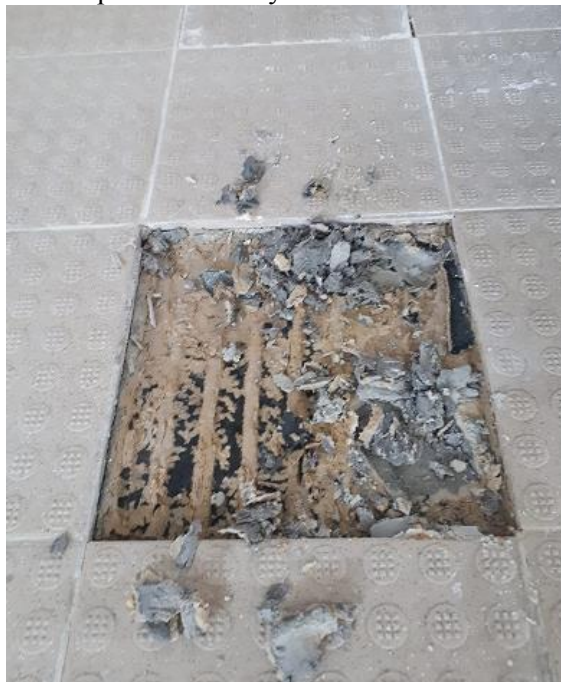
Po odkrytí dlažby, Firma Tobu s.r.o. zrealizovala 4 sondy a odkryla vrchnú vrstvu keramickej dlažby a zistila prítomnosť plesní a značnú vlhkosť, ktorá bola zaznamenaná vlhkomerom.

Obr. 1: podložie bez hydroizolácie

Vlhkosť spôsobila stav, kedy je podložie vďaka nej plesnivé, čo je vidieť, ako čierne fláky aj na obrázkoch 1 a 2 .

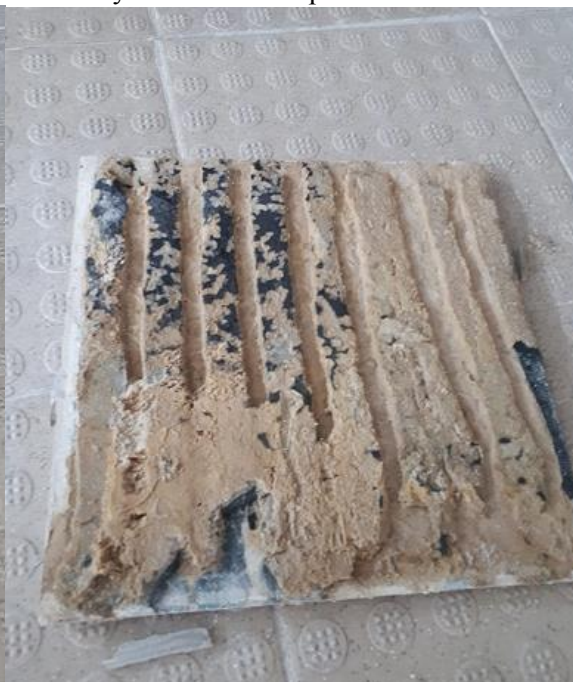
Obr. 2: vyňatá dlaždica z podložia

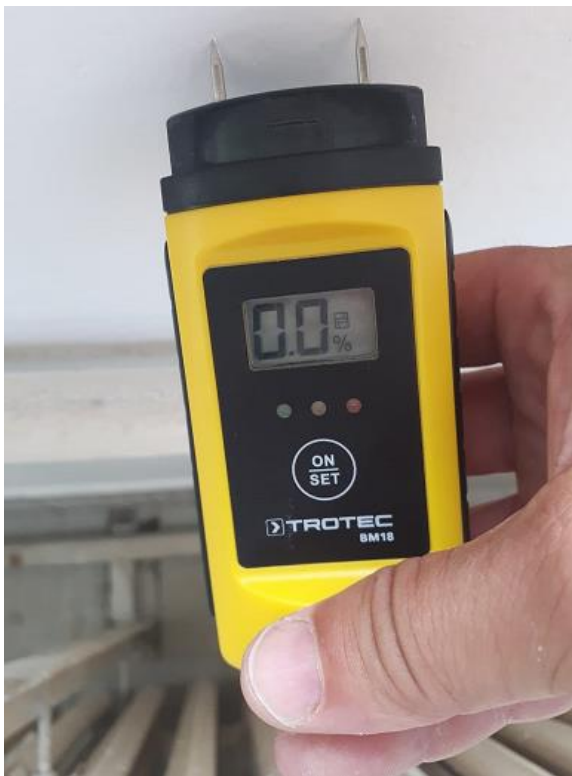
Podľa priloženej fotodokumentácie na obrázku č. 3, meranie vlhkosti ukázalo, že vlhkosť na omietke steny je nulová. Na podlahe vlhkosť 70%, čo dokumentujú obrázky č. 4 a 5.

Obr. 3: nameranie 0% vlhkosti na omietke stien

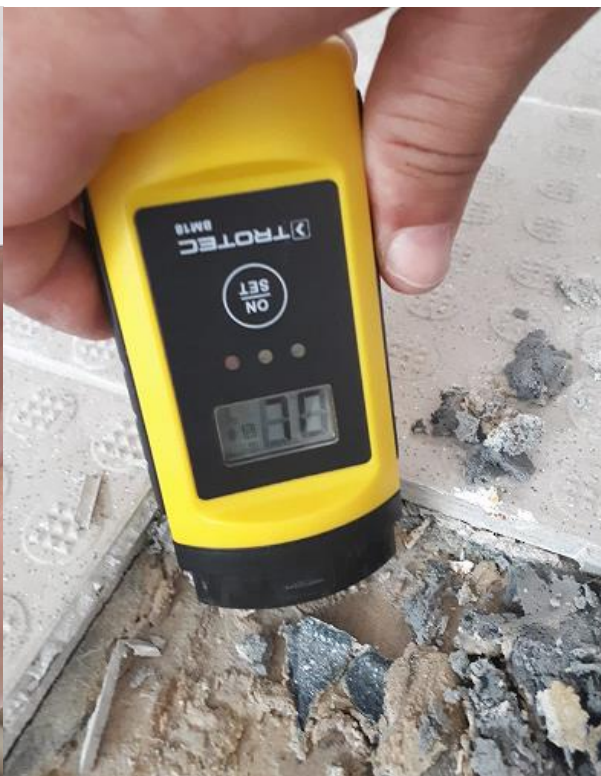
Treba pripomenúť, v čase meraní vlhkosti 9. júla 2019, mala už materská škola prerušenú prevádzku z dôvodu čerpania dovoleniek a vo várni sa nevyrábali žiadne jedlá a už týždeň nepúšťala žiadna voda na podlahu. Napriek tomu tam vlhkosť ostala.

Obr. 4: nameranie 70% vlhkosti na podlahe

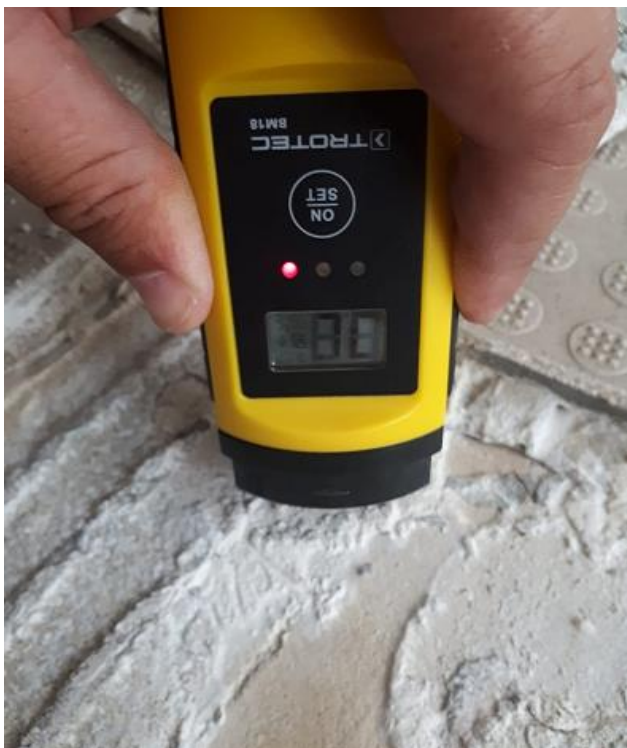
Obr. 5: nameranie 70% vlhkosti na podlahe
